NECESIDADES DE REPARACIÓN URGENTES EN EL INSTITUTO ORNIA DE LA BAÑEZA 03/10/2023

1. PINTURA EN FACHADA DEL EDIFICIO

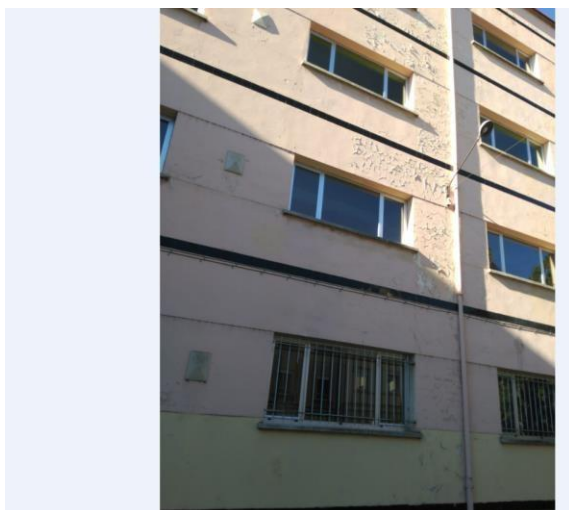
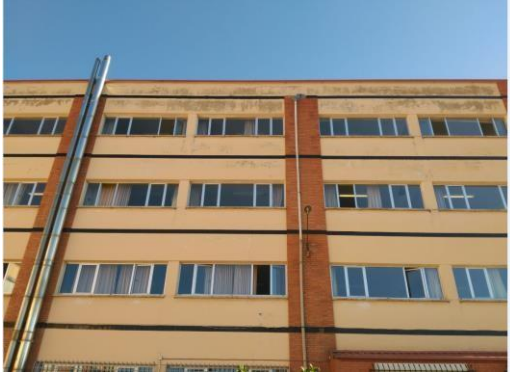
Como ya he comentado otras veces a este servicio, nuestro instituto tiene una antigüedad de más de 50 años (construido en 1968). La pintura está deteriorada, sucia y da aspecto de abandono.

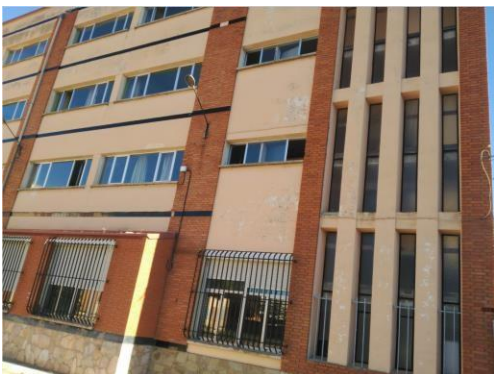
En las dos fotos inferiores podemos observar una zona de paveses, que ya ha sido reparada, gracias a una dotación de la Dirección Provincial. Se han reparado todas las zonas de paveses del IES en abril de 2022. Sería muy necesario ahora el pintado de las fachadas para no ofrecer aspecto de abandono.

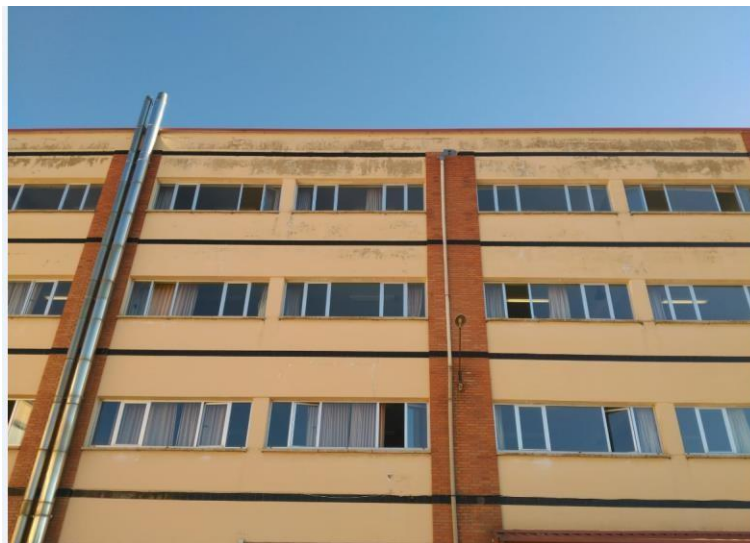
En esta foto incluso podemos observar que hay una caja de fusibles descubierta, lo cual puede ocasionar una avería o incluso un accidente cuando llueve.

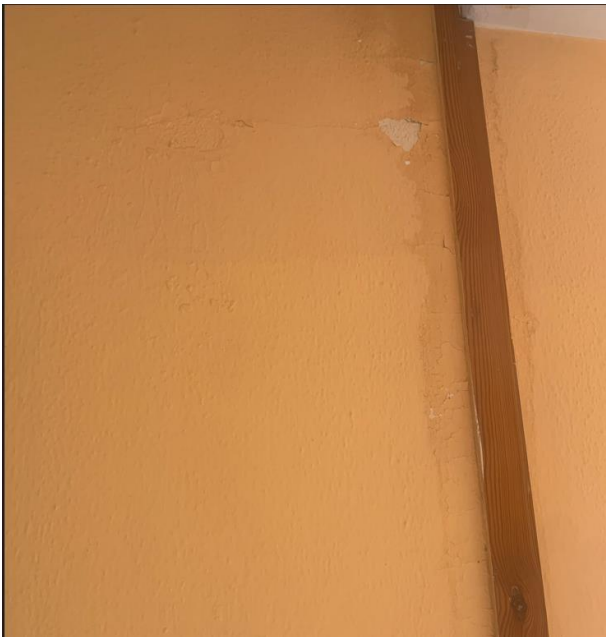
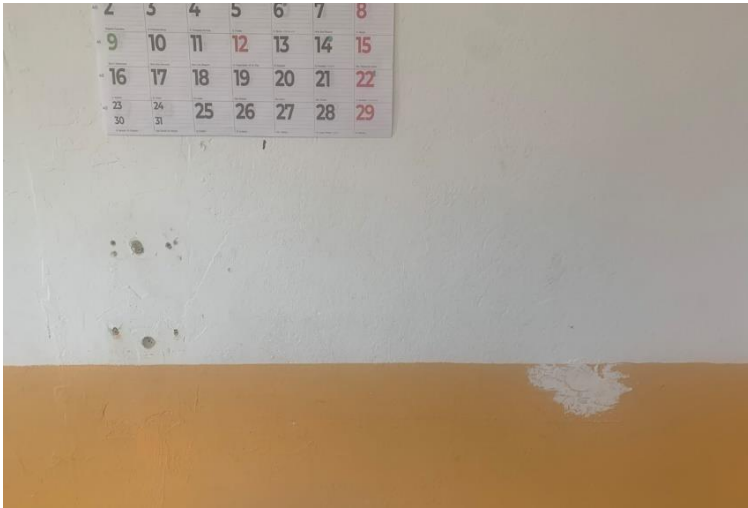
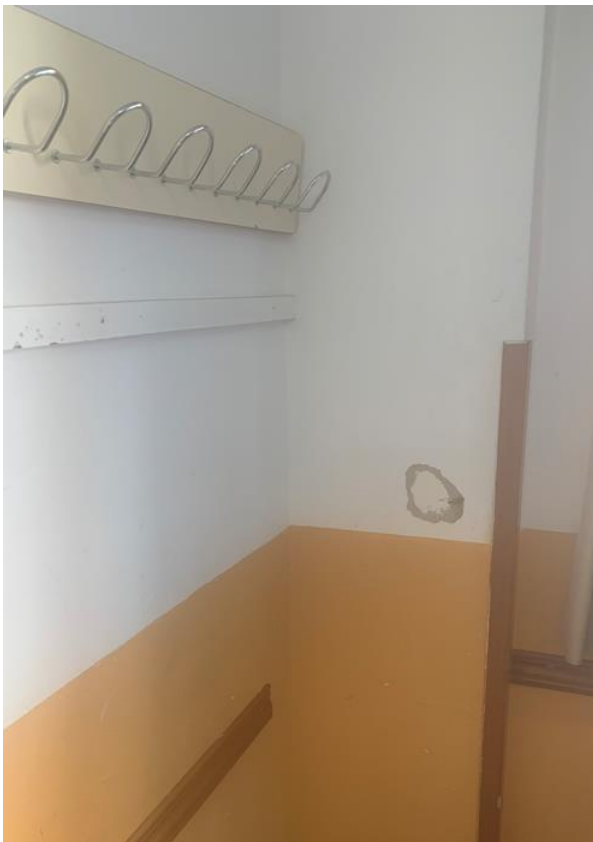
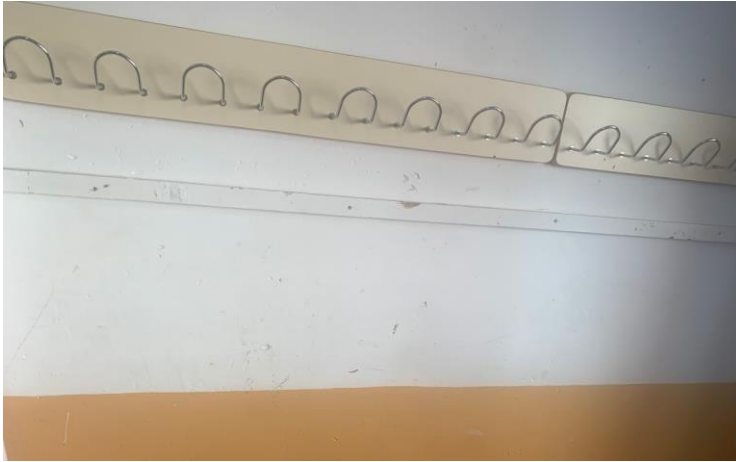
Las Aulas del Centro educativo, principalmente las de la primera planta, ello no obsta para la de la segunda y tercera, y todos los pasillos necesitan una mano de pintura.

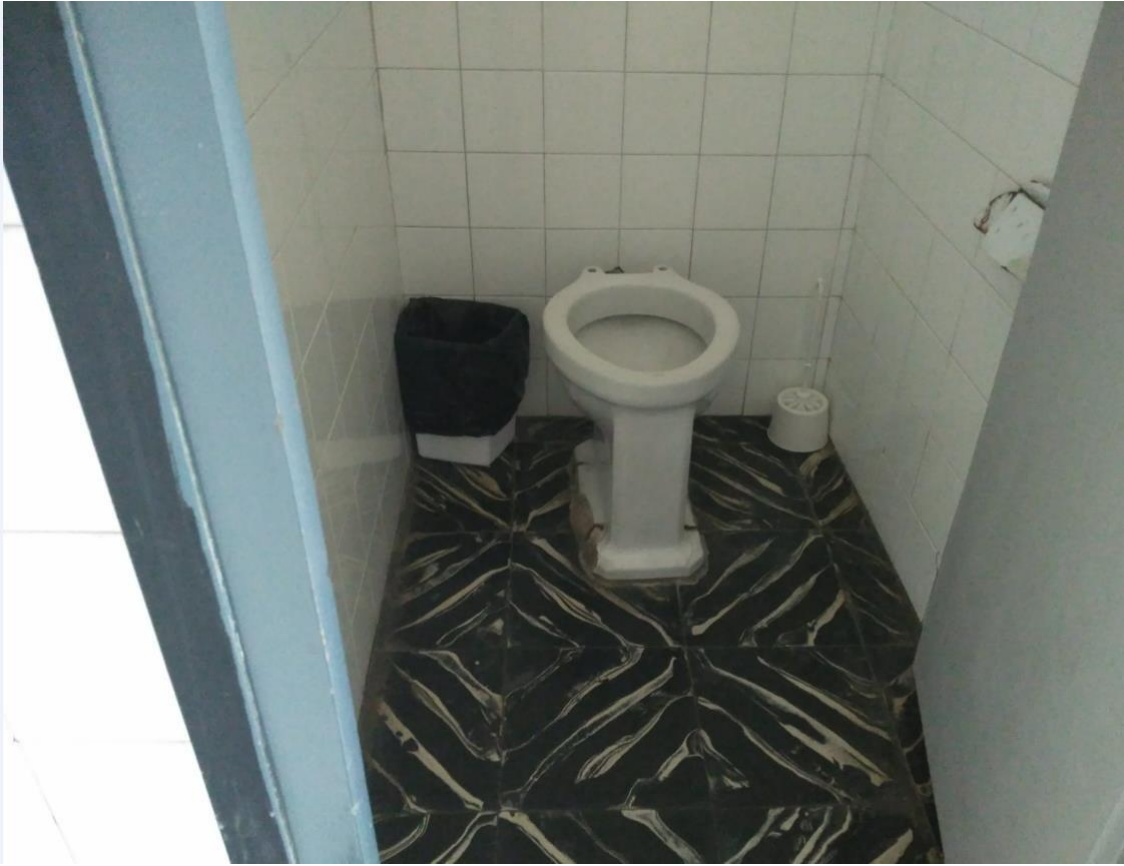
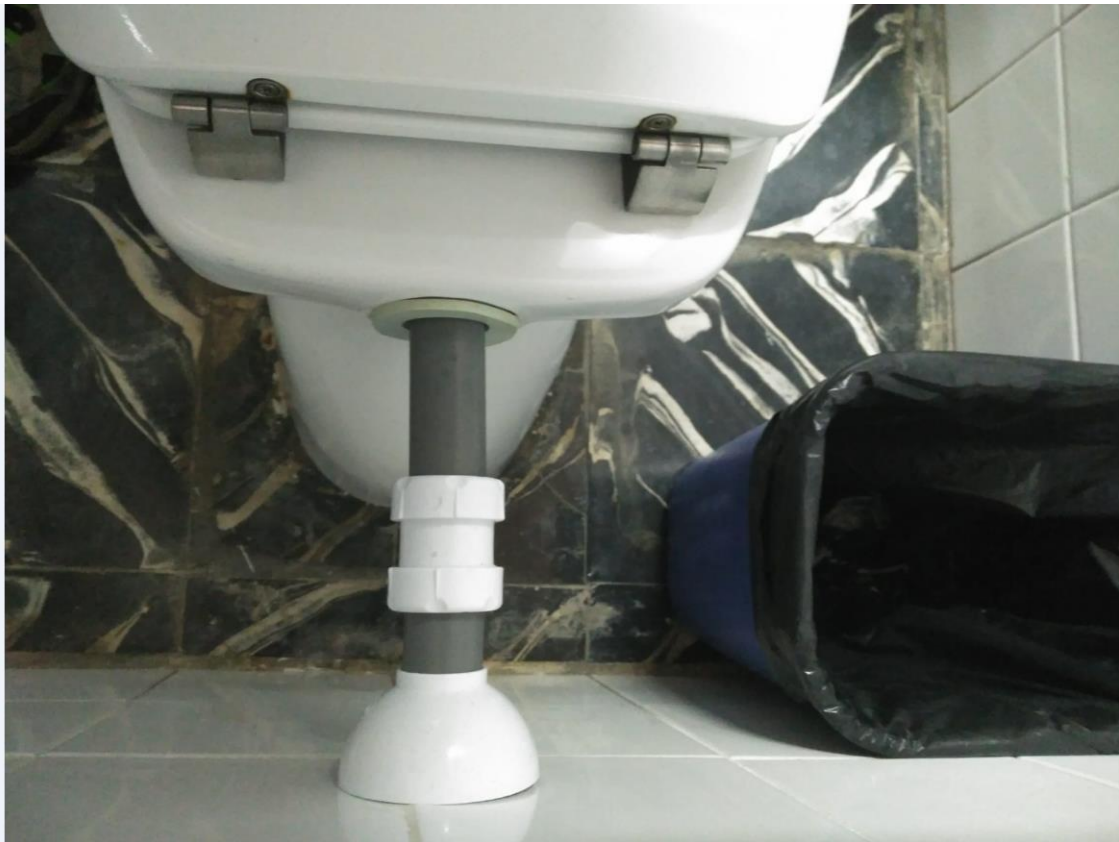
Llevan 53 años funcionando. Consideramos que no es necesario aportar más descripción, están decrépitos. Además, el de minusválidos tiene muy difícil acceso.

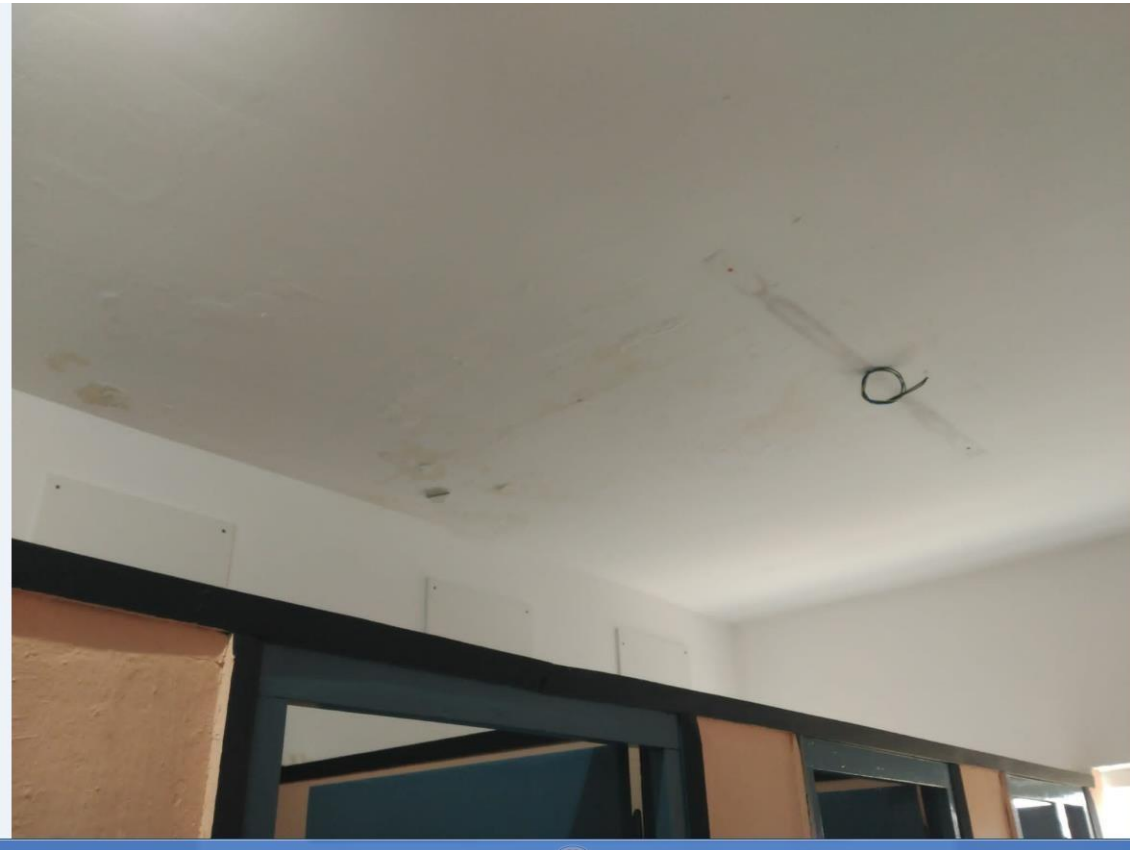
En algunos incluso han caído las cajas de fluorescente, hemos colocado algunas, pero otras no lo hemos hecho por cuestiones económicas.

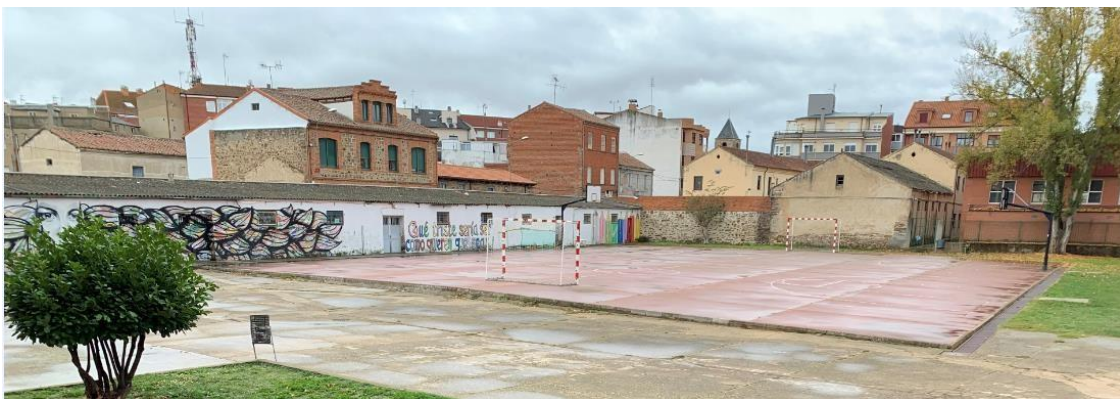
Son de uralita, tienen varias roturas y están en el patio donde pasan los alumnos los recreos y también las clases de educación física. La uralita está siendo retirada en todos los lugares por su peligrosidad.

En el mes de marzo de 2022 vinieron de una empresa para presupuestar la retirada de estas uralitas. Nos comunican que venían de parte del Área Técnica de la Dirección Provincial. No volvimos a tener más noticias de tales reformas.

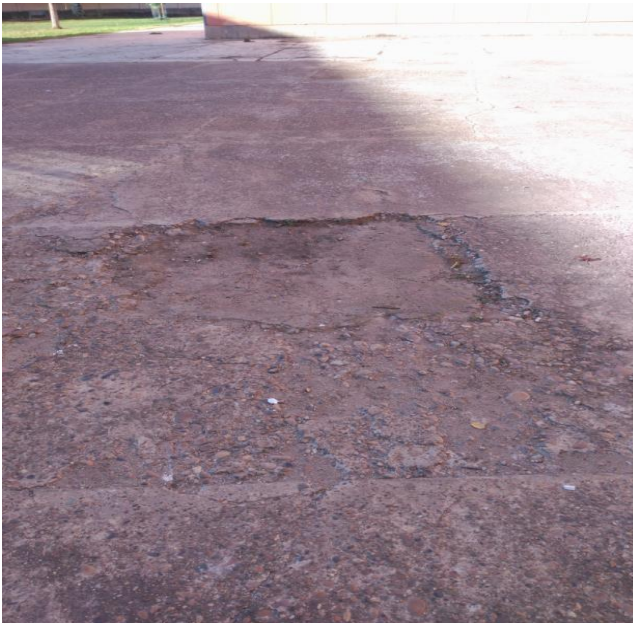
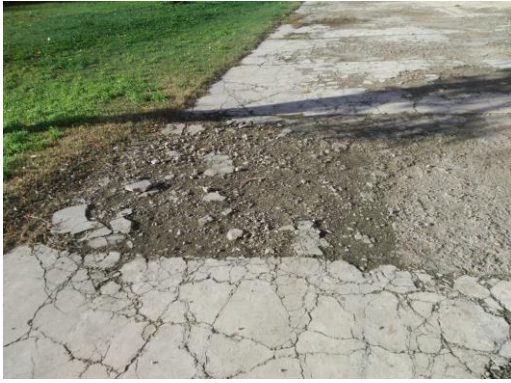
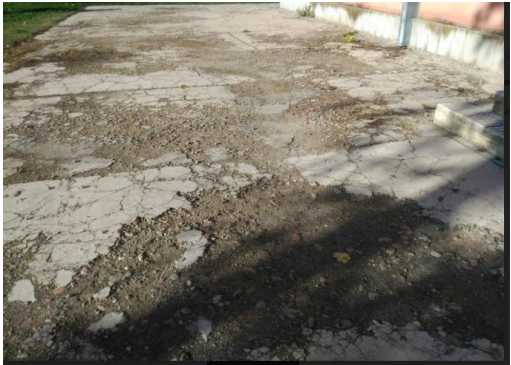
El cemento se ha levantado en numerosas zonas, quedando al descubierto la grava y la zahorra.
