INDICE	PÁG.
1. PINTURA EN FACHADA DEL EDIFICIO	2
2. PINTURA INTERIOR DEL EDIFICIO	3
3. TUBERÍAS DE AGUA LIMPIA Y CALEFACCIÓN	3
4. BAÑOS DE LOS ALUMNOS	4
5. TEJADOS DE LOS ALMACENES	4
6. CANALONES	5
7. SOLADOS DE PATIOS	5
8. RESULTADOS A PARTIR DE LA REVISIÓN DE EVALUACIÓN DE RIESGOS POR PARTE DE ASPY	5

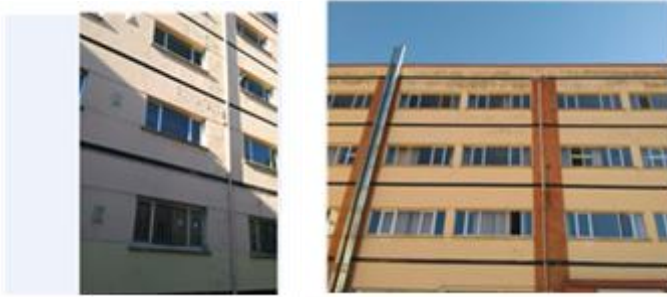
Como ya se ha comentado otras veces a este servicio, el IES Ornia cuenta con una antigüedad de más de 50 años ya que fue construido en 1968. La pintura está deteriorada, sucia y da aspecto de abandono.

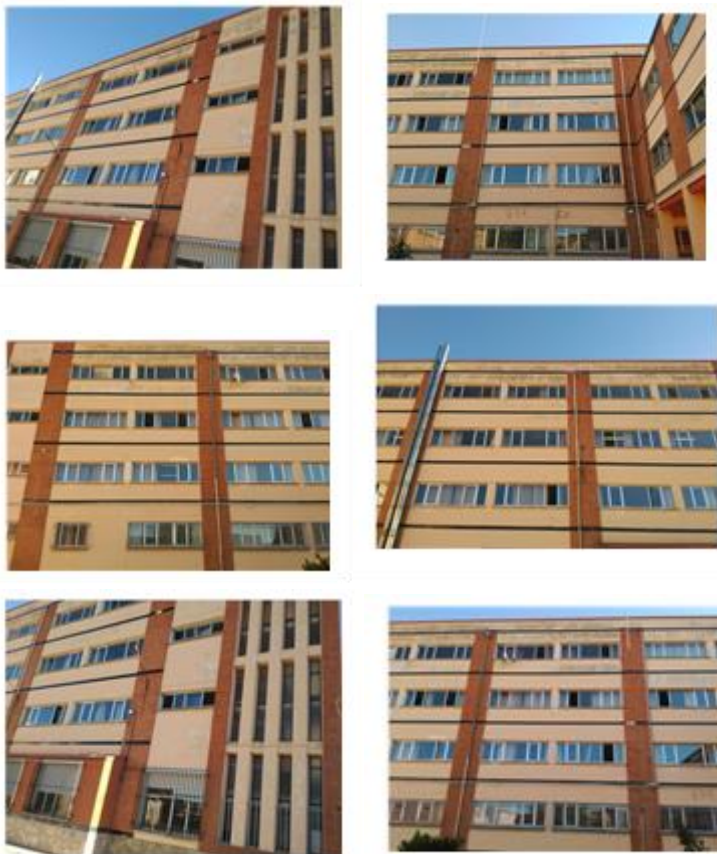
En las fotos interiores podemos observar una zona de paveses, que ya ha sido reparada gracias a una dotación de la Dirección Provincial. Dicha reparación se realizó en abril de 2022. Ahora sería muy necesario el pintado de las fachadas para no ofrecer aspecto de abandono.

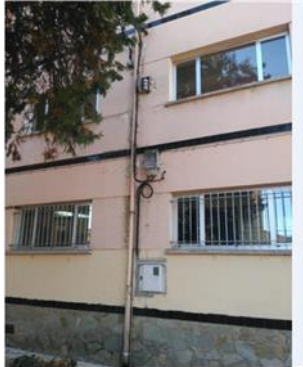
En esta foto, incluso, podemos observar que hay una caja de fusibles descubierta, lo cual puede ocasionar una avería o incluso un accidente cuando llueve.

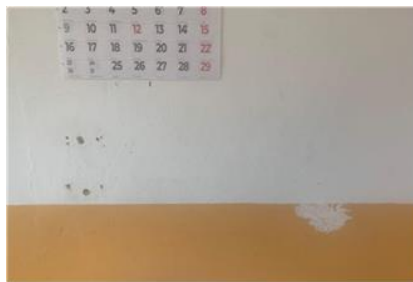
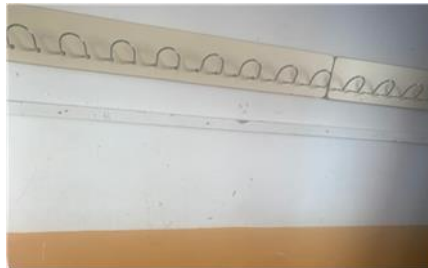
Las aulas del centro, principalmente las de la primera planta, necesitan una mano de pintura, incluidos los pasillos.

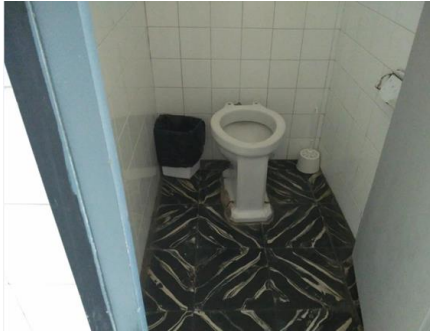
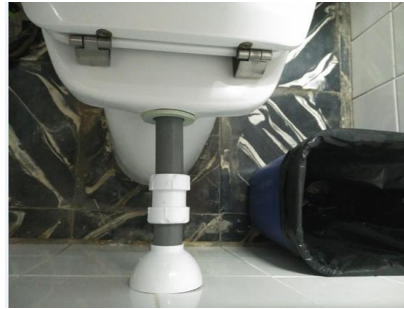
Llevan 53 años funcionando. Consideramos que no es necesario aportar más descripción, están obsoletos. Además, y esto es fundamental, el de minusválidos tiene muy difícil acceso si se presentara un problema de discapacidad motora.

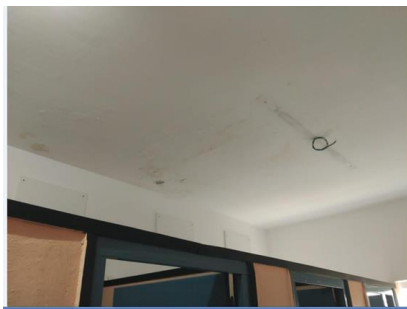
En algunos, incluso han caído las cajas de fluorescente. El centro ha colocado algunas pero otras ha sido imposible por cuestiones económicas.

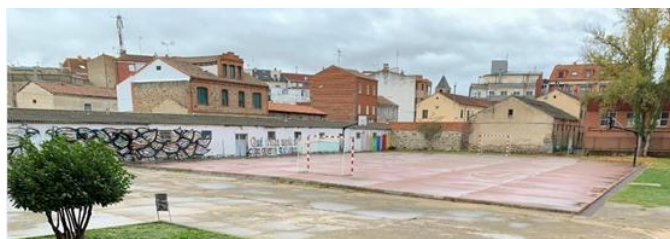
Los tejados del patio son de uralita y tienen varias roturas. Es el lugar donde los alumnos realizan el recreo y las clases de Educación Física. La uralita, como todos sabemos, está siendo retirada en todos los lugares por su peligrosidad. En marzo de 2022 vinieron de una empresa para presupuestar la retirada de estas uralitas. Nos comunican que venían de parte del Área Técnica de la Dirección Provincial. No volvimos a tener más noticias de tales reformas.

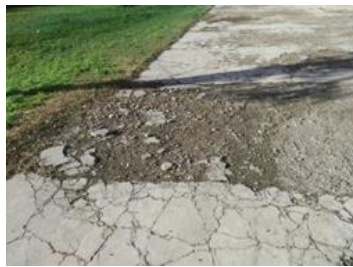
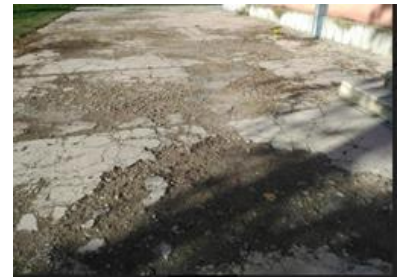
El cemento se ha levantado en numerosas zonas, quedando al descubierto la grava y la zahorra.
