NECESIDADES DE REPARACIÓN URGENTES EN EL INSTITUTO ORNIA DE LA BAÑEZA 23/09/2025

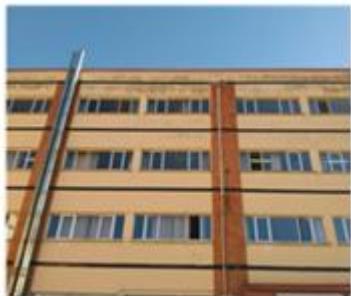
Como ya se ha comentado otras veces a este servicio, el IES Ornia cuenta con una antigüedad de más de 50 años ya que fue construido en 1968. La pintura está deteriorada, sucia y da aspecto de abandono.

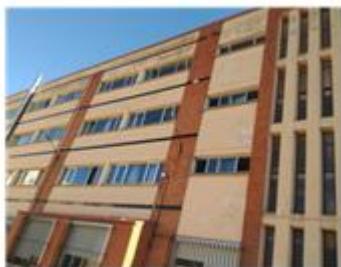
En las fotos exteriores podemos observar una zona de paveses, que ya ha sido reparada gracias a una dotación de la Dirección Provincial. Dicha reparación se realizó en abril de 2022. Sería muy necesario el pintado de las fachadas para no ofrecer aspecto de abandono.

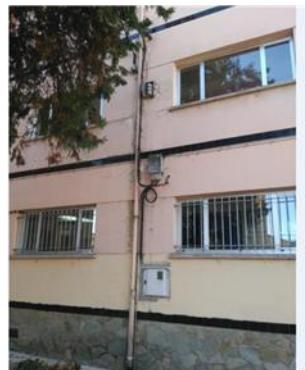
En esta foto, incluso, podemos observar que hay una caja de fusibles descubierta, lo cual puede ocasionar una avería o incluso un accidente cuando llueve.

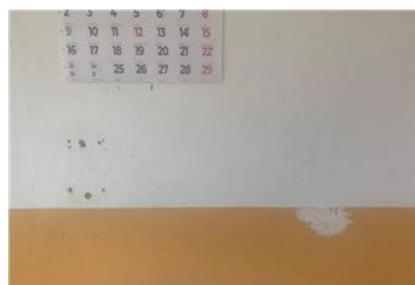
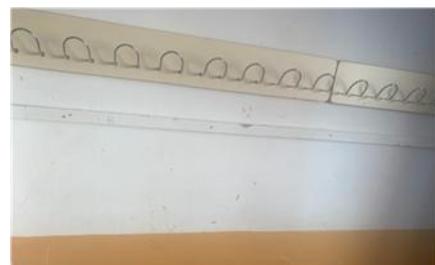
Las aulas del centro, principalmente las de la primera planta, necesitan una mano de pintura, incluidos los pasillos.

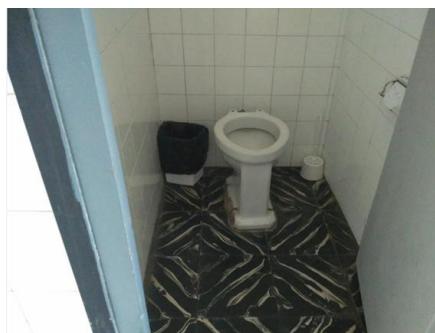
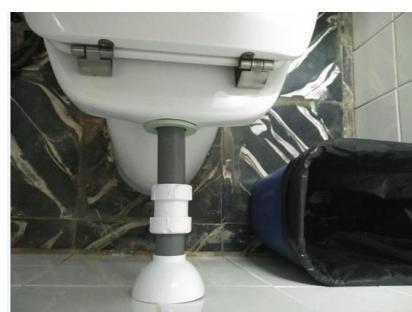
Llevan 53 años funcionando. Consideramos que no es necesario aportar más descripción, están obsoletos. Además, y esto es fundamental, el de minusválidos tiene muy difícil acceso si se presentara un problema de discapacidad motora.

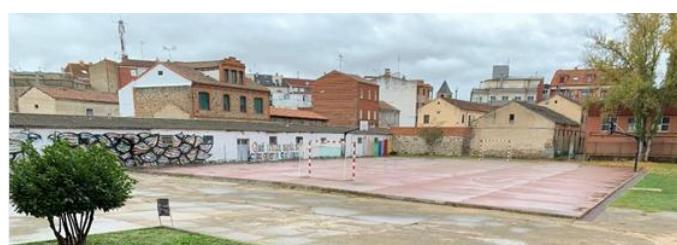
Los tejados del patio son de uralita y tienen varias roturas. Es el lugar donde los alumnos realizan el recreo y las clases de Educación Física. La uralita, como todos sabemos, está siendo retirada en todos los lugares por su peligrosidad. En marzo de 2022 vinieron de una empresa para presupuestar la retirada de estas uralitas. Nos comunican que venían de parte del Área Técnica de la Dirección Provincial. No volvimos a tener más noticias de tales reformas.

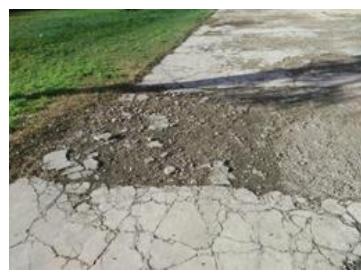
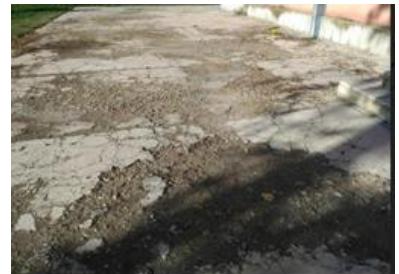
El cemento se ha levantado en numerosas zonas, quedando al descubierto la grava y la zahorra.

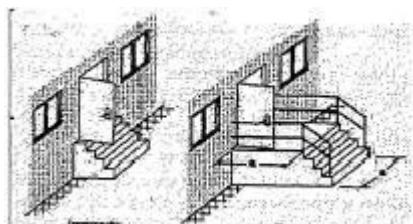
- Realizar un descansillo en la sala de calderas del instituto.
