NECESIDADES DE REPARACIÓN URGENTES EN EL INSTITUTO ORNIA DE LA BAÑEZA 03/10/2023

1. PINTURA EN FACHADA DEL EDIFICIO

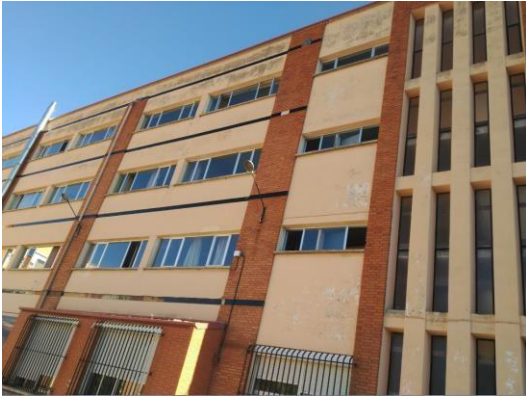
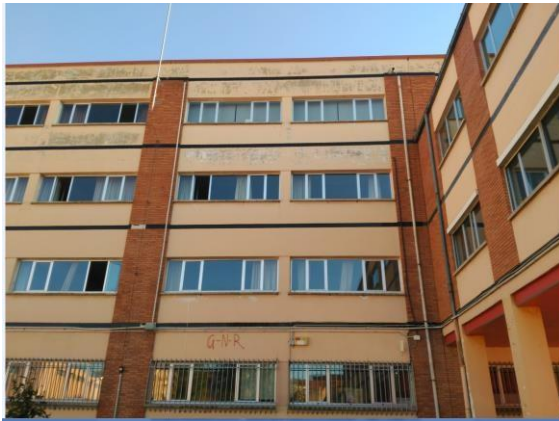
En las dos fotos inferiores podemos observar una zona de paveses, que ya ha sido reparada, gracias a una dotación de la Dirección Provincial. Se han reparado todas las zonas de paveses del IES en abril de 2022. Sería muy necesario ahora el pintado de las fachadas para no ofrecer aspecto de abandono.

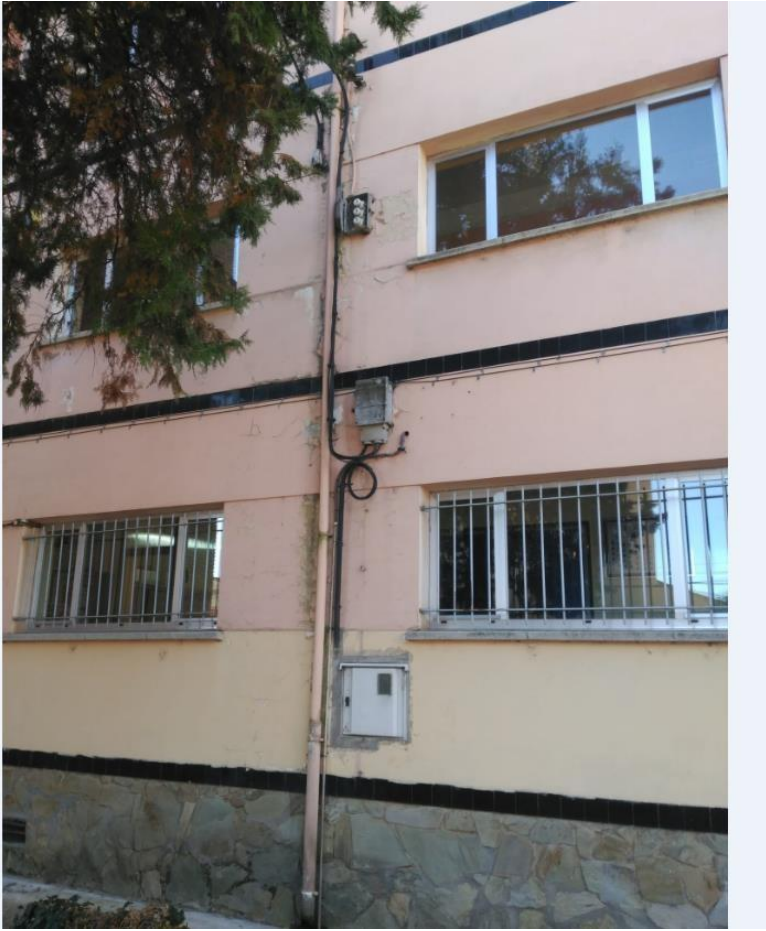
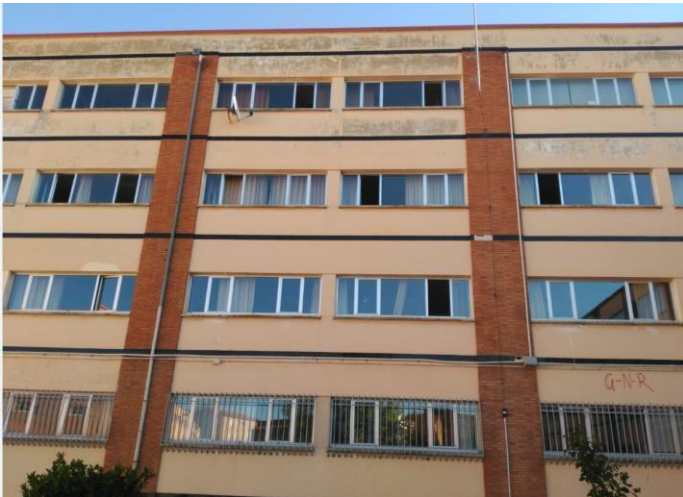
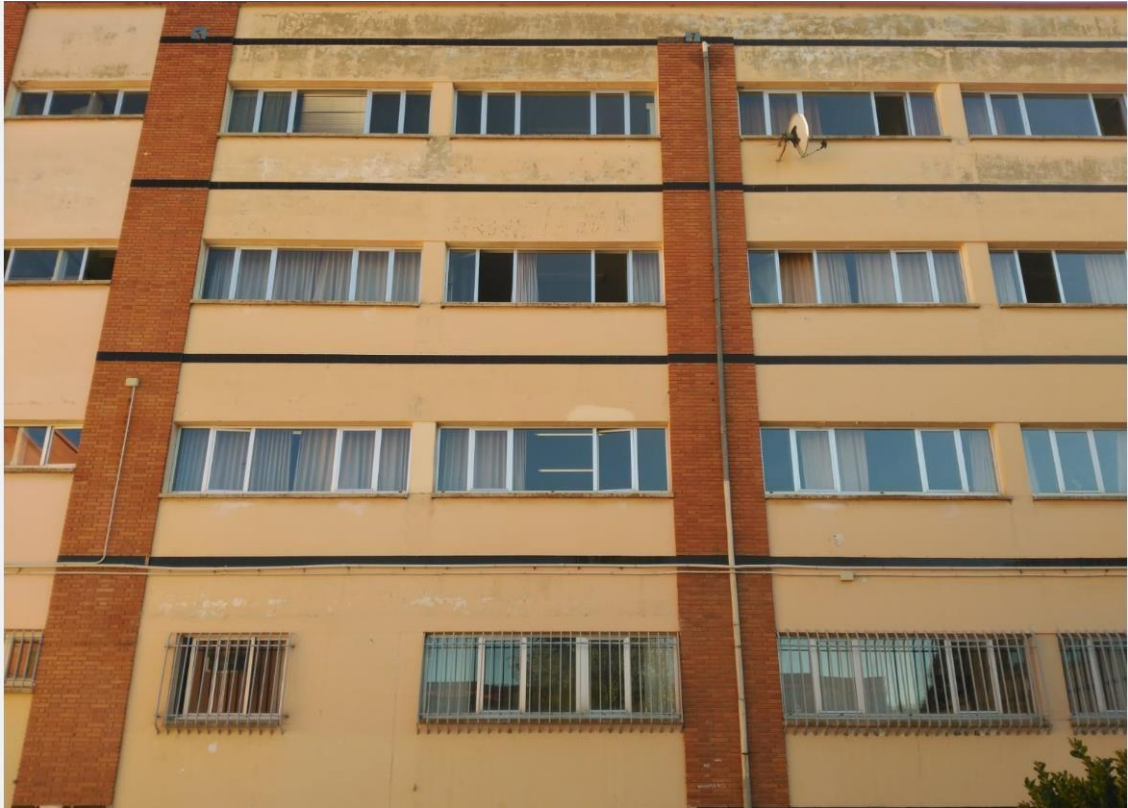
Como ya he comentado otras veces a este servicio, nuestro instituto tiene una antigüedad de más de 50 años (construido en 1968). La pintura está deteriorada, sucia y da aspecto de abandono.

En esta foto incluso podemos observar que hay una caja de fusibles descubierta, lo cual puede ocasionar una avería o incluso un accidente cuando llueve.
